KAMPFMITTELVORERKUNDUNG

„GEROLDSHAUSEN, ALTER SPORTPLATZ“

AUSWERTUNGSPROTOKOLL

Kampfmittelrisikoprüfung durch kombinierte Luftbild- und Aktenauswertung

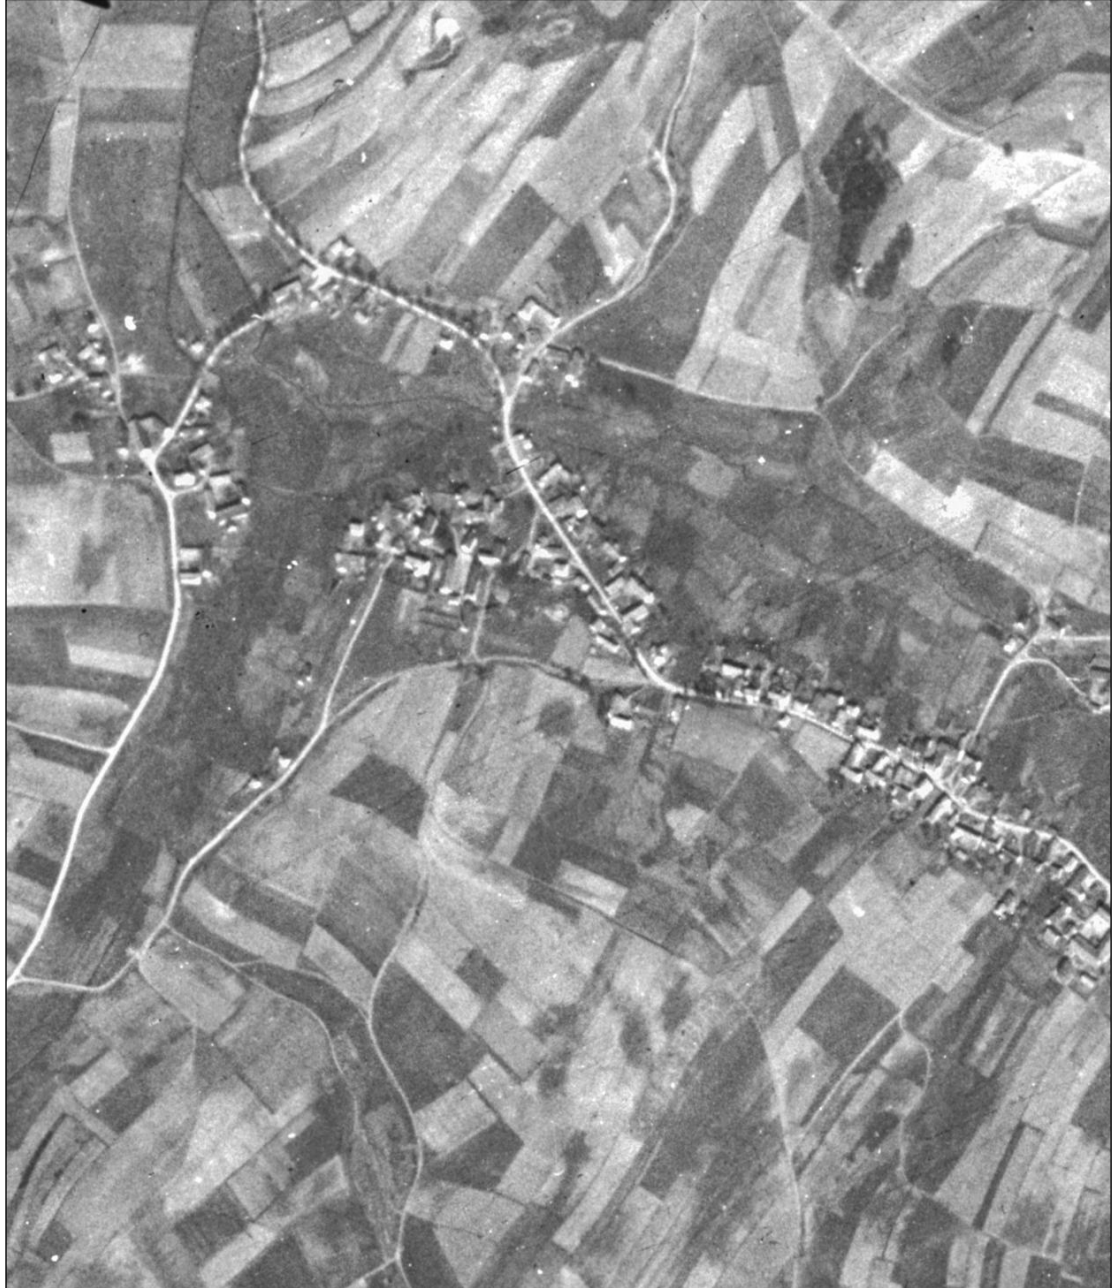
Geroldshausen am 22.03.1945
(Flugnummer: 7-200A, #8001)

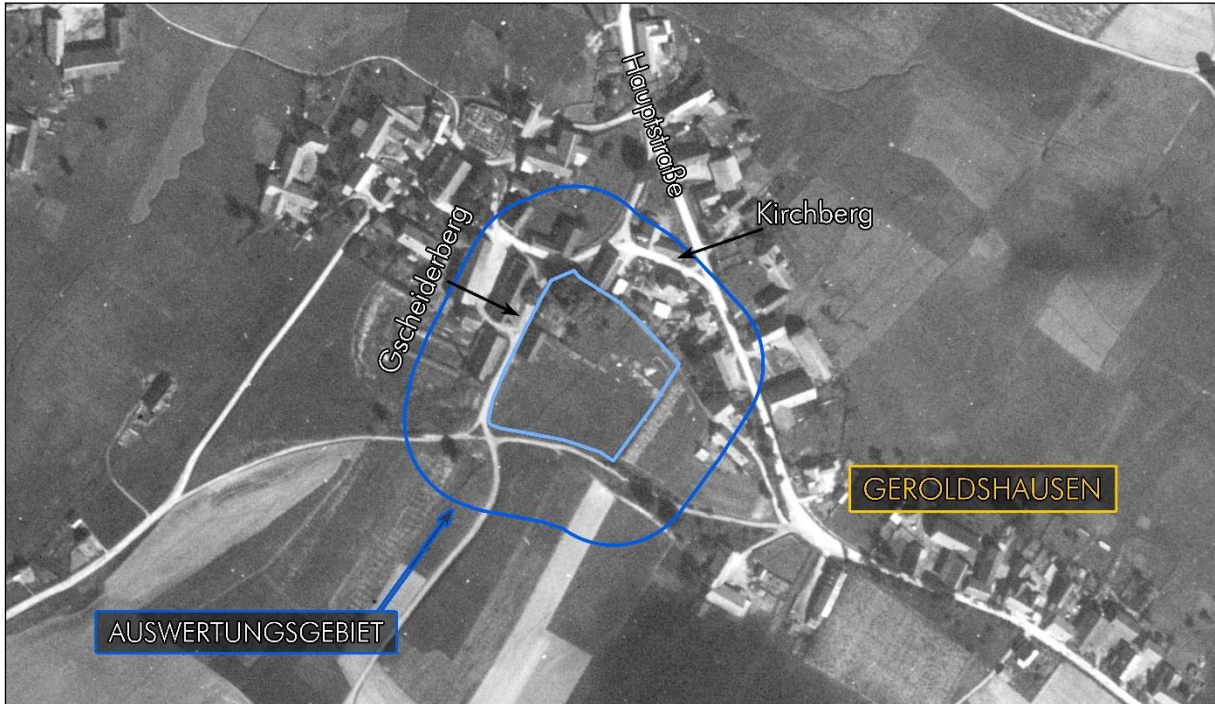
Die Lage des Projektgebietes (vgl. Abb. 1-2, hellblaue Markierung) wurde näherungsweise auf die historischen Luftbilder übertragen und mit einem Sicherheitspuffer von 50 m versehen (vgl. Abb. 2, dunkelblaue Markierung).

Abb. 2: Das Projektgebiet (hellblau markiert) mit dem um 50 m gepufferten Auswertungsgebiet (dunkelblau) am 09.02.1945 (Flug-Nr. 104W-LIB-129, #4003).

1. Das Auswertungsgebiet war zur Zeit des Zweiten Weltkrieges teils landwirtschaftlich genutzt und teils bebaut, einige Wege und Straßen – darunter der *Gscheiderberg* und *Kirchberg* – existierten bereits. Zwischenzeitlich hat man weitere Gebäude errichtet, das Zentrum des Areals ist nach wie vor unbebaut (vgl. Abb. 1-2).
2. Die Bodensicht ist teilweise uneingeschränkt, partiell führen Gebäude und Vegetation zu Beeinträchtigungen (vgl. Abb. 2). Aufgrund der unterschiedlichen Aufnahmezeitpunkte der Luftbildserien (vgl. Tab. 1) können durch Schattenfall bedingte mögliche Erkenntnislücken minimiert werden.
3. Den ausgewerteten Luftbildserien sind keine Hinweise auf eine Belastung des Projektgebietes durch Kampfmittel zu entnehmen.
