BBP Nr. 150 „IGN Kühlhallen und Kommissionierung

Entwässerungskonzept

Bericht zur Baugrund- und orientierenden Schadstoffuntersuchung

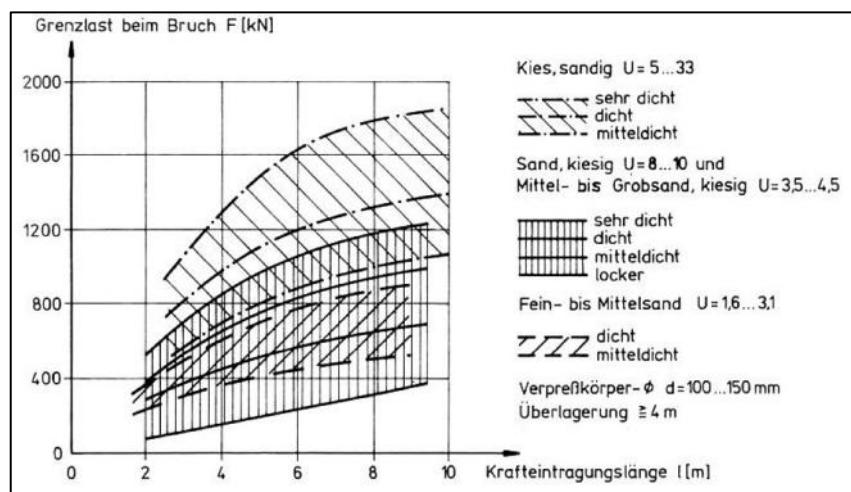
Abb. 1: Grenzlasten von Verpressankern in nichtbindigen Böden nach OSTERMAYER

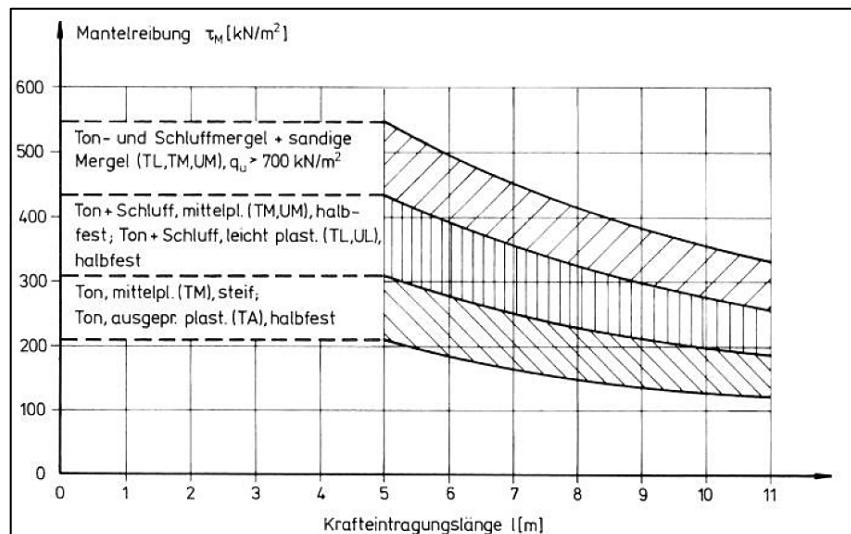
Abb. 2: Grenzwerte der mittleren Mantelreibung bei Ankern in bindigen Böden nach OSTERMAYER, mit Nachverpressung

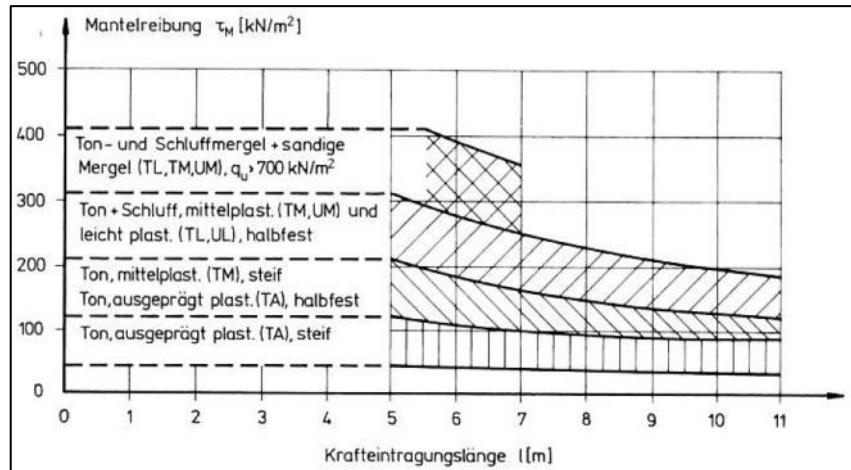
Abb. 3: Grenzwerte der mittleren Mantelreibung bei Ankern in bindigen Böden nach OSTERMAYER, ohne Nachverpressung

Die Krafteintragslänge der einzelnen Anker sollte 4 m nicht unterschreiten.

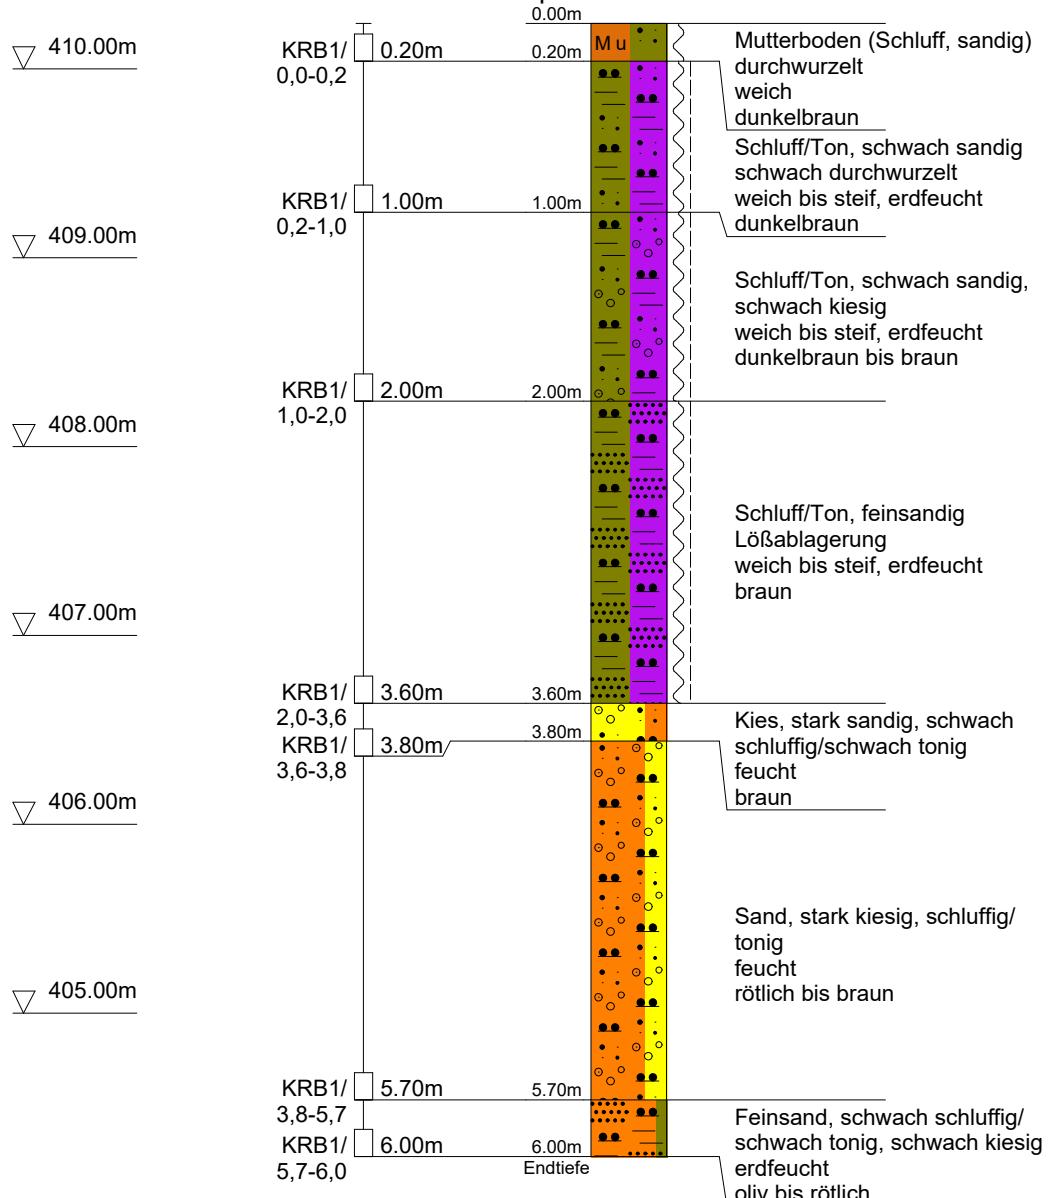
KRB 1

Ansatzpunkt: 410.24 m NHN

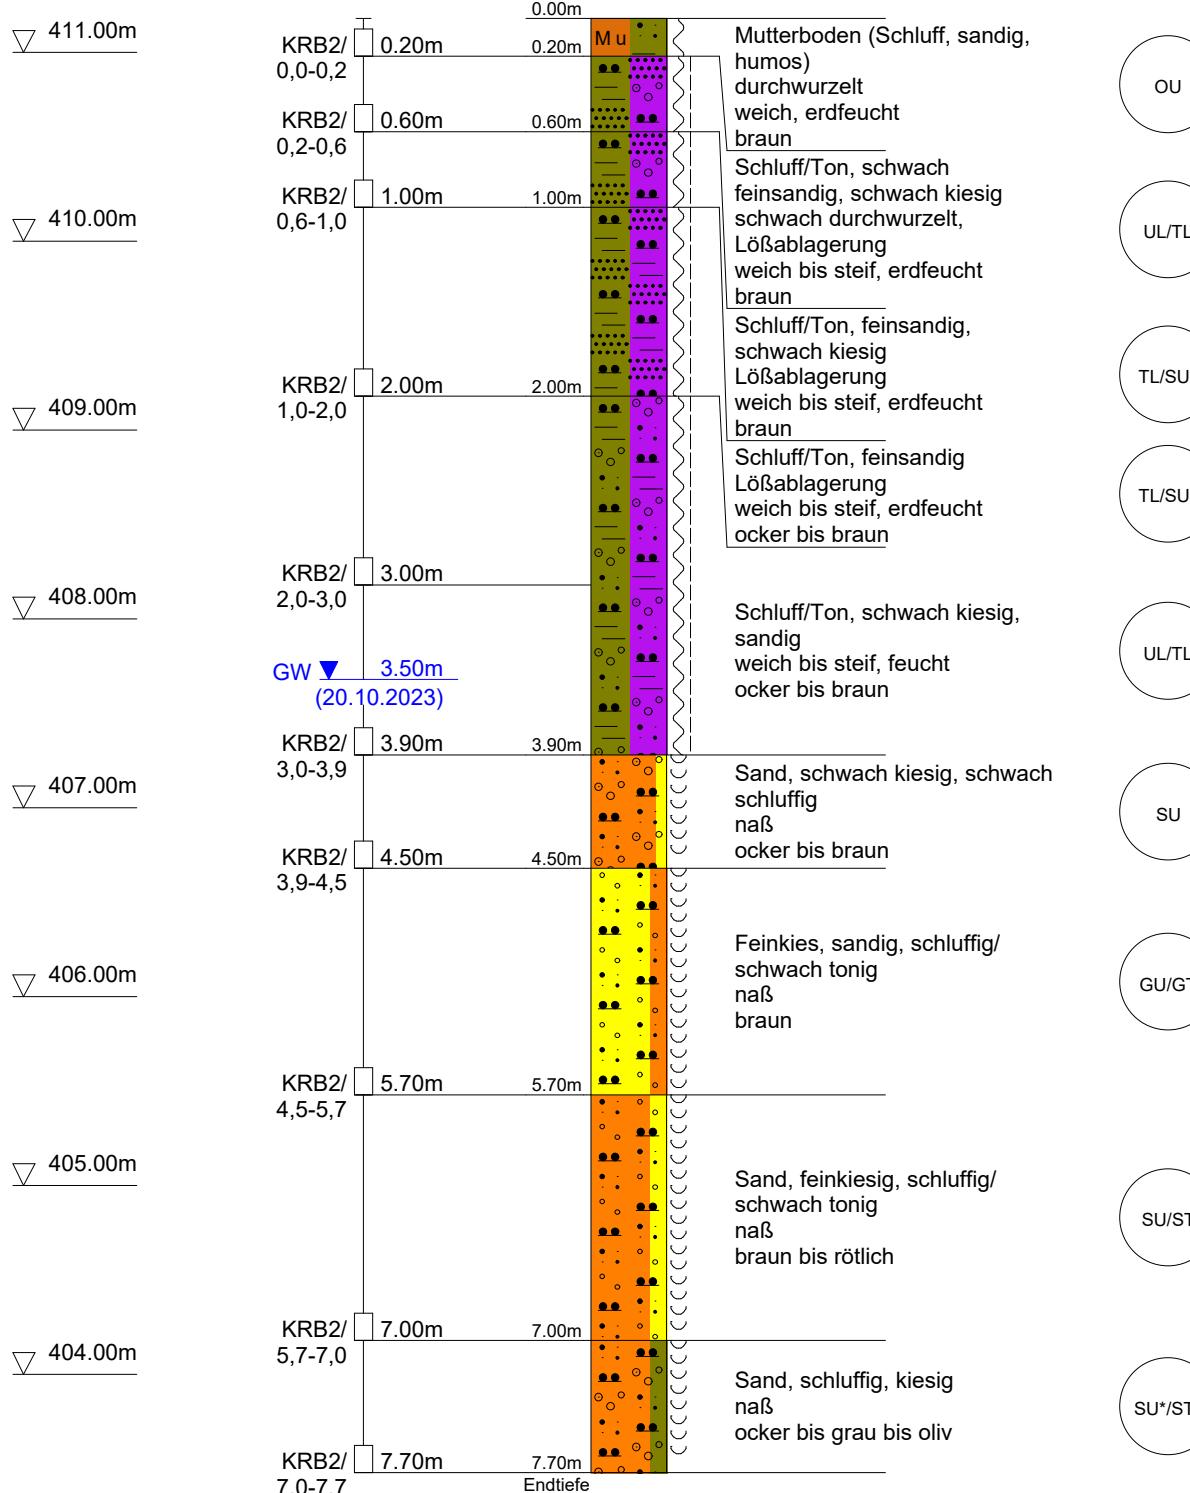
Ansatzpunkt: 411.18 m NHN

Bei KRB 2 und 3 wurde ab Tiefen von ca. 3 bis 3,5 m unter Bohransatzhöhe (ca. 408,1 – 407,7 m NHN) eine starke Durchfeuchtung, teilweise eine Durchnäsung des Bohrguts festgestellt. Dies ist vermutlich zum Teil auf Hang- bzw. Schichtenwasser zurückzuführen, möglicherweise aber auch auf tertiäres Grundwasser in den im tieferen Untergrund zu erwartenden tertiären Sand-Kies-Gemischen.

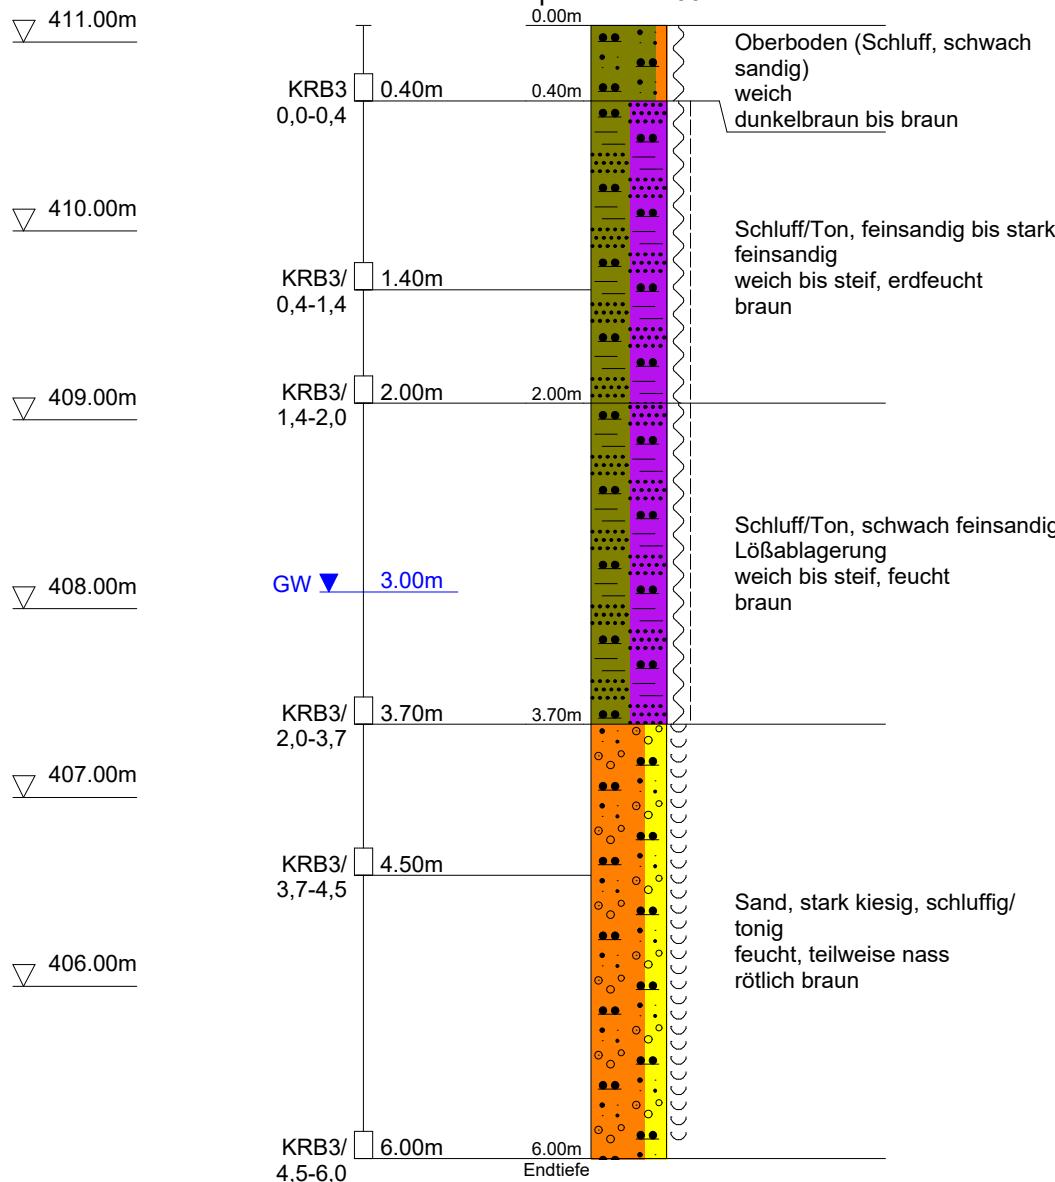
KRB 3

Ansatzpunkt: 411.09 m NHN

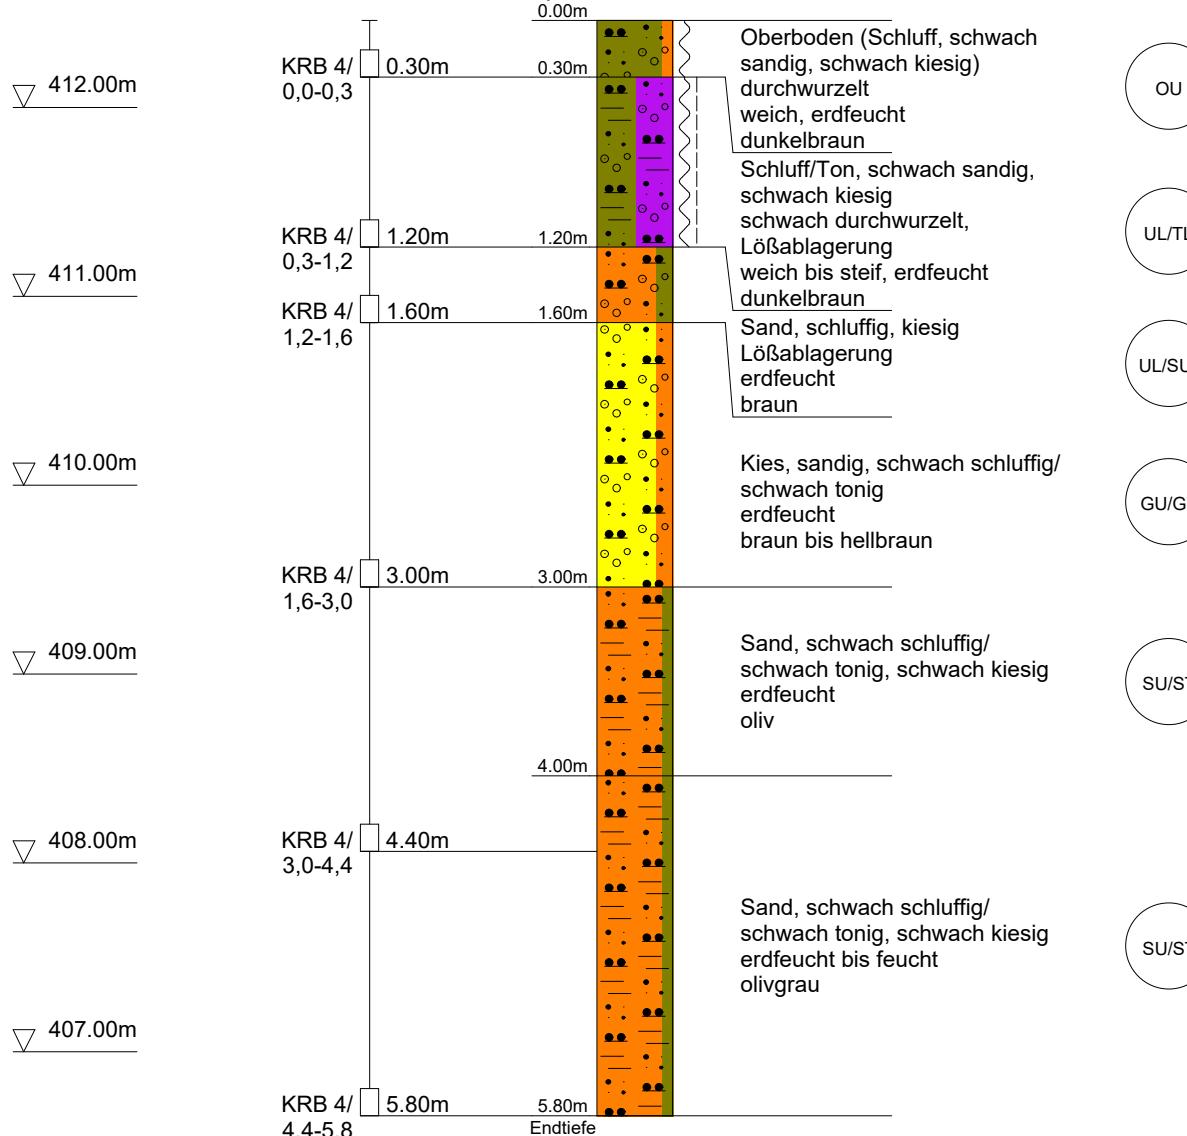
KRB 4

Ansatzpunkt: 412.46 m NHN

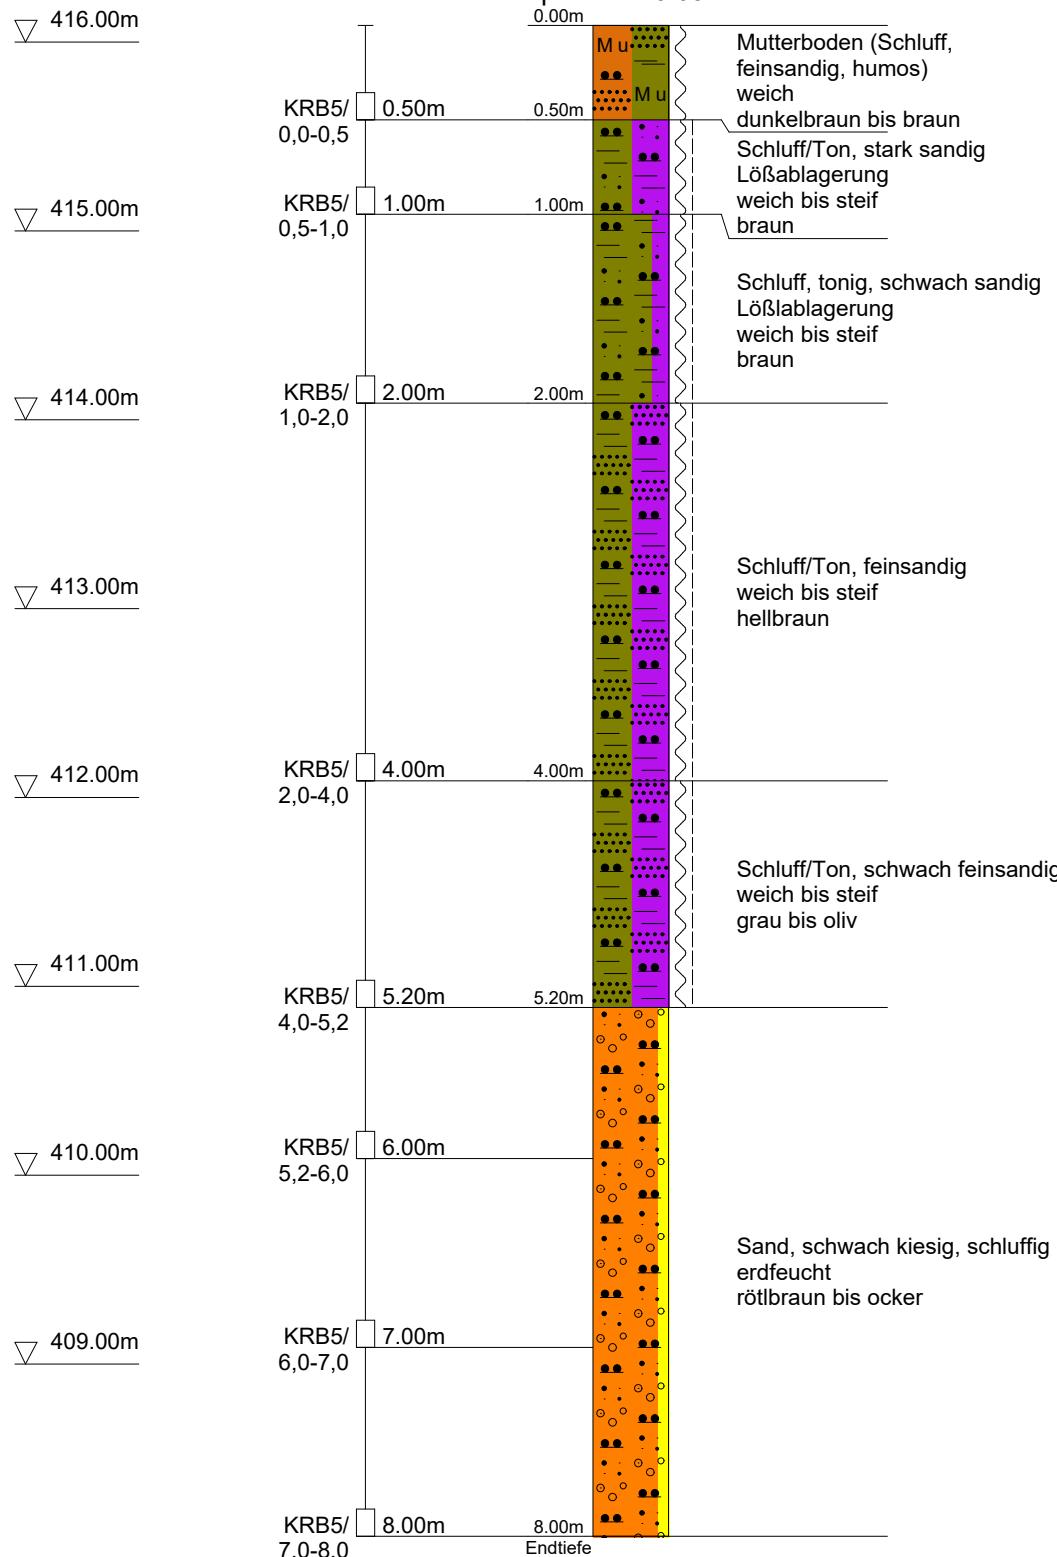
KRB 5

Ansatzpunkt: 416.09 m NHN

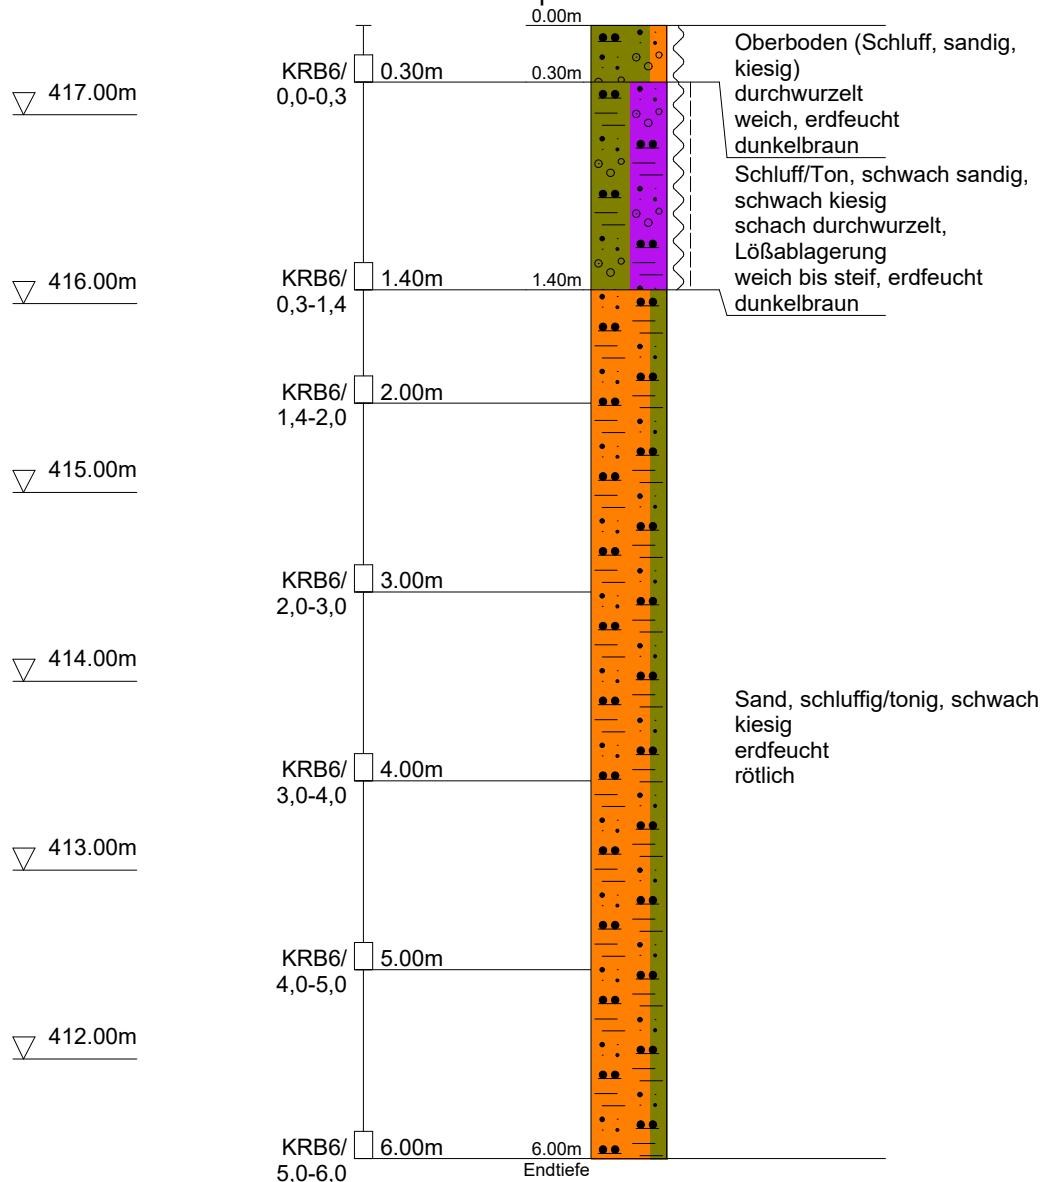
KRB 6

Ansatzpunkt: 417.47 m NHN

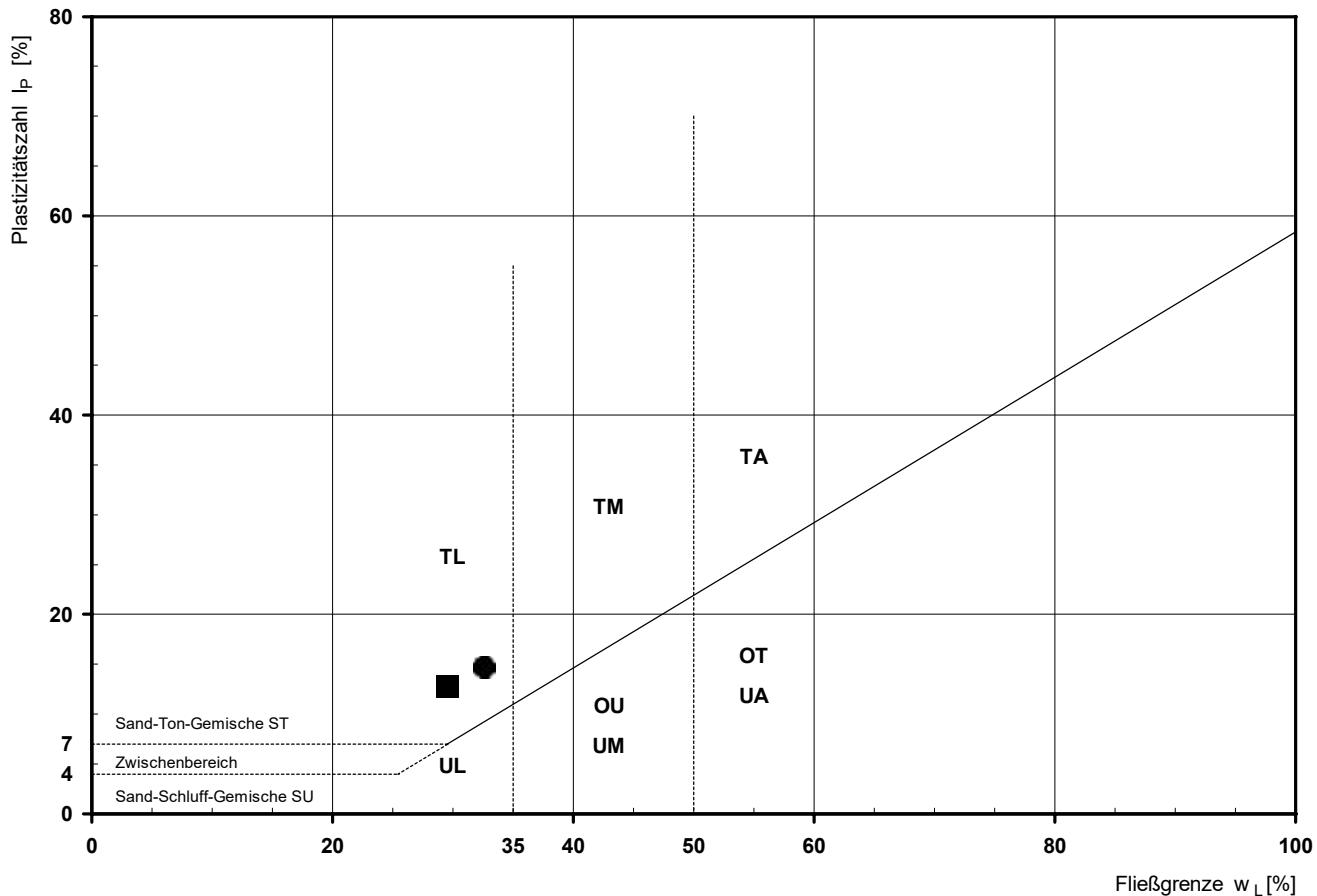
Plastizitätsdiagramm (nach DIN 18196)

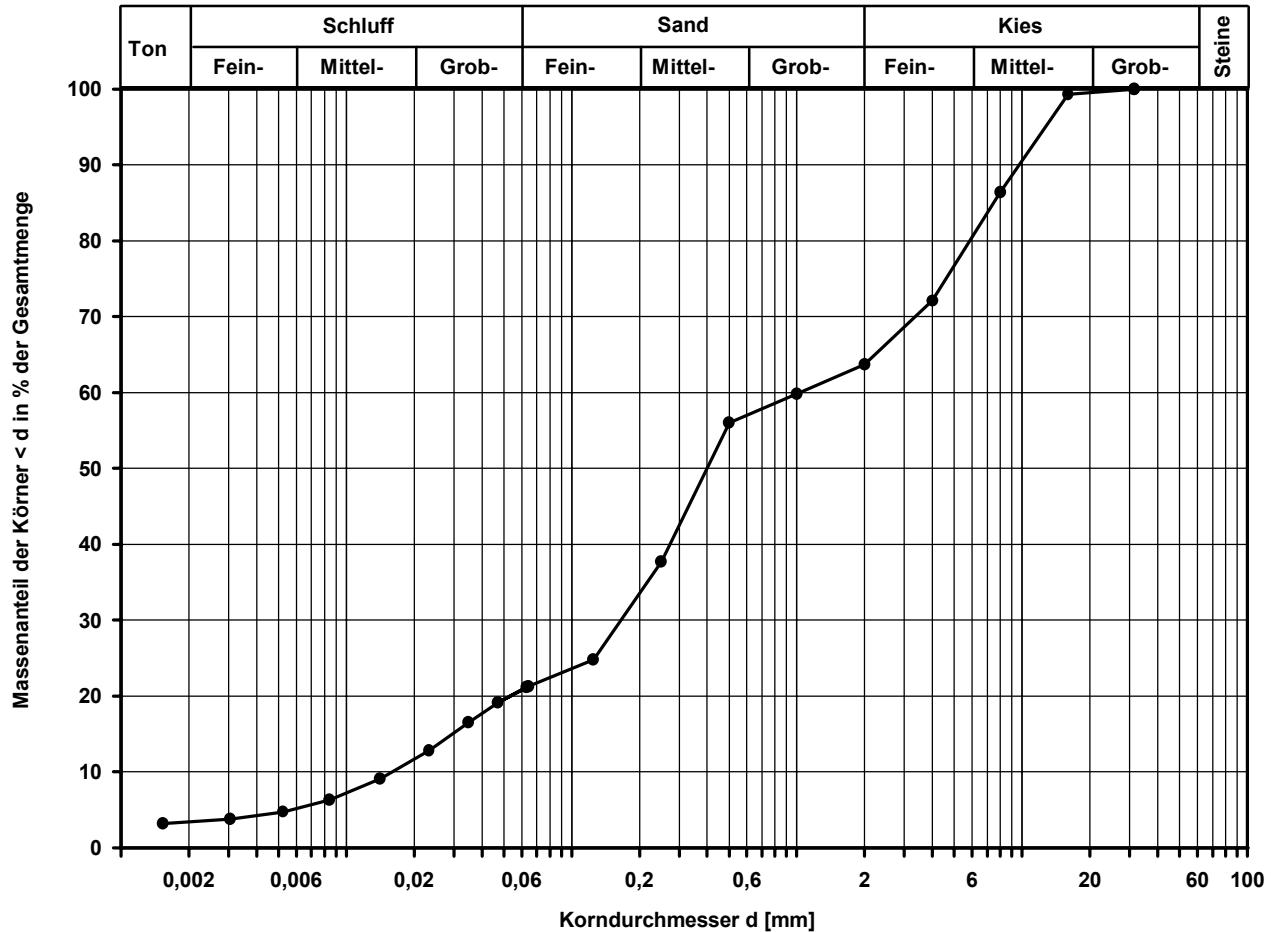
nach Beyer: 1,555E-06 m/s

nach Bialas: 4,281E-06 m/s

Bewertung der Frostempfindlichkeit nach ZTV E-StB 17, Ausgabe 2017 (Anteil < 0,063 mm = 21,1%):
Frostempfindlichkeitsklasse F1

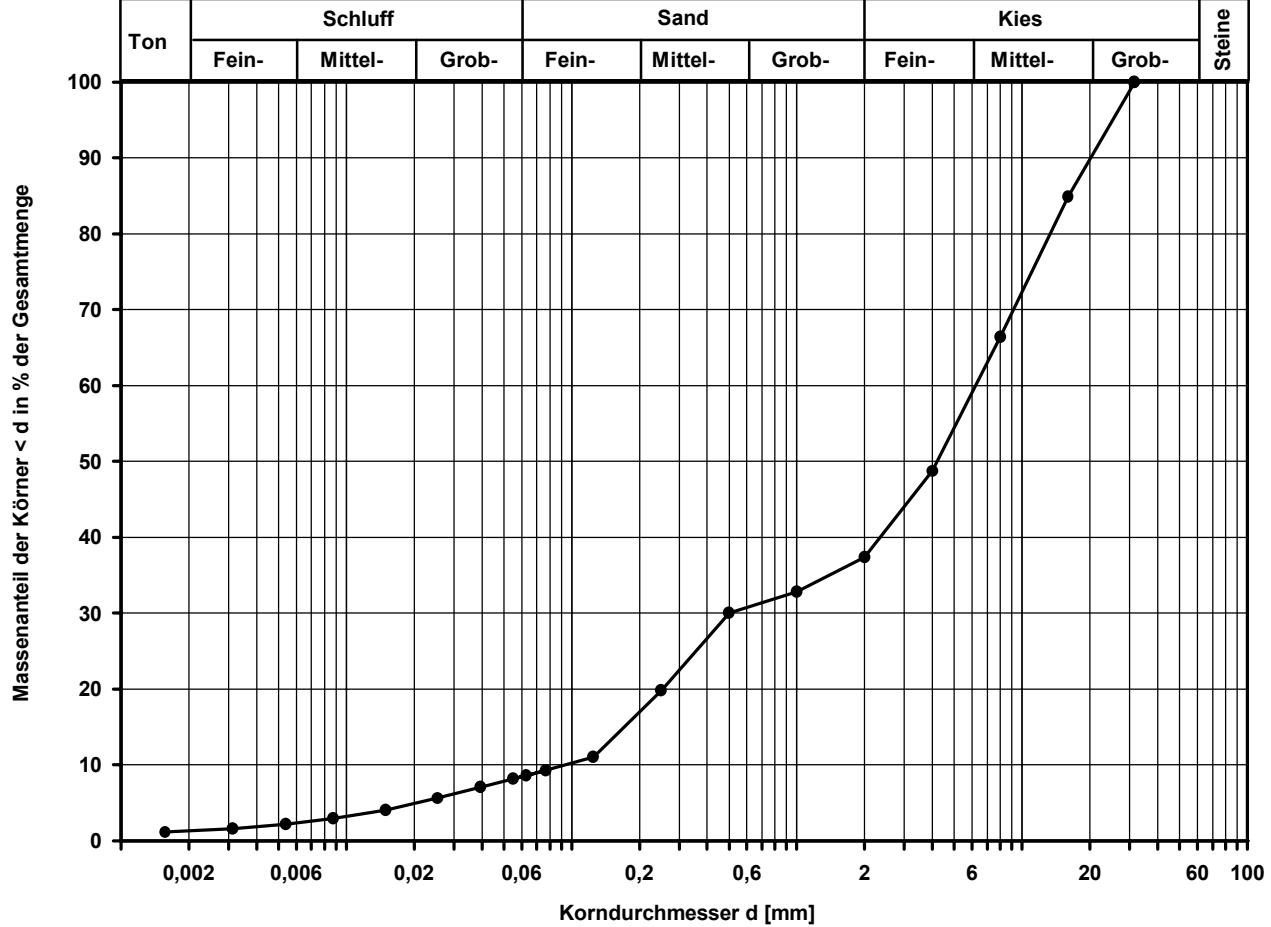
nach Beyer: 5,290E-05 m/s

nach Bialas: 1,541E-04 m/s

Bewertung der Frostempfindlichkeit nach ZTV E-StB 17, Ausgabe 2017 (Anteil < 0,063 mm = 8,6%):
Frostempfindlichkeitsklasse F2

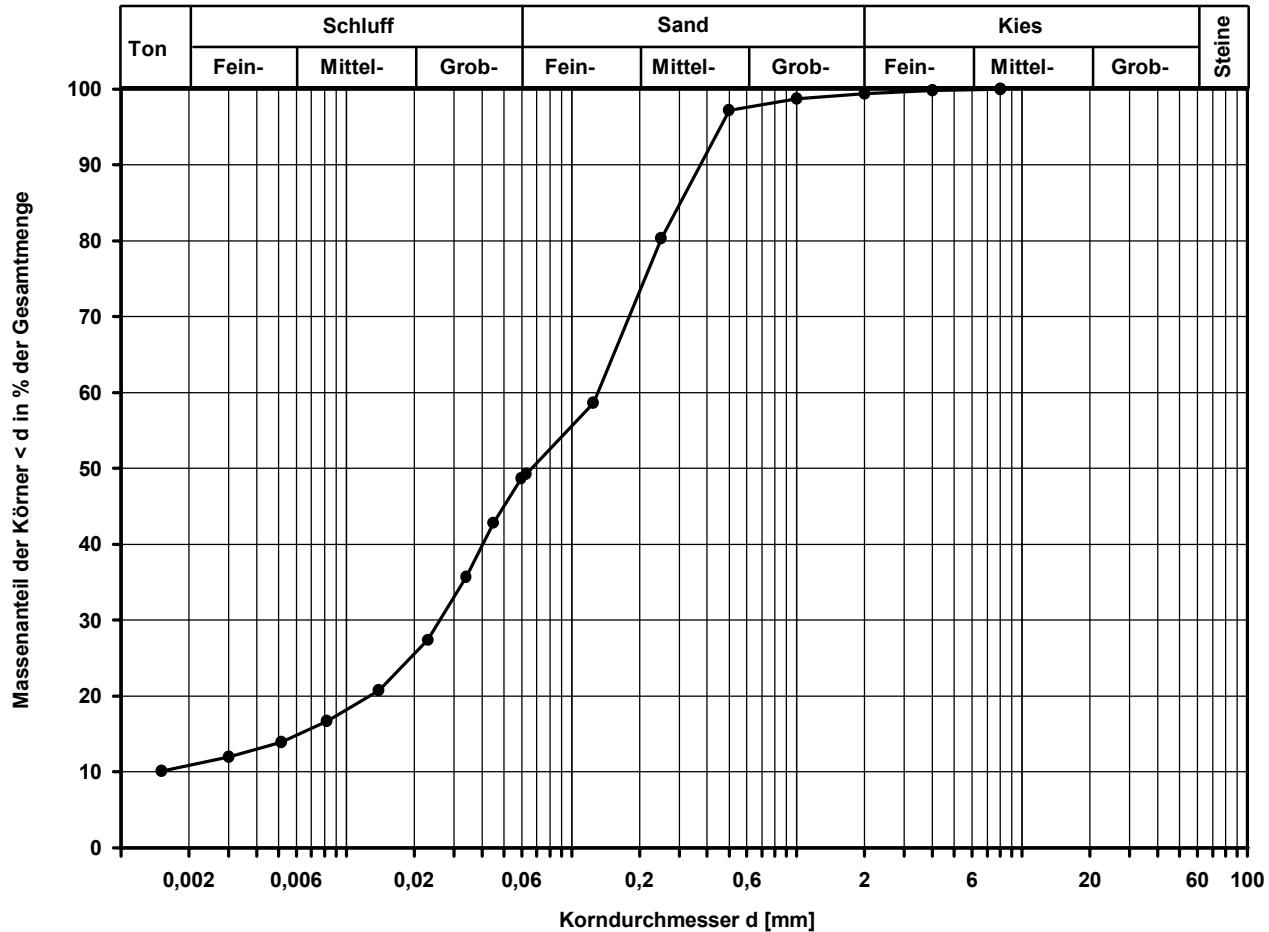
nach Bialas: 1,567E-07 m/s

Bewertung der Frostempfindlichkeit nach ZTV E-StB 17, Ausgabe 2017 (Anteil < 0,063 mm = 49,3%):
Frostempfindlichkeitsklasse F3

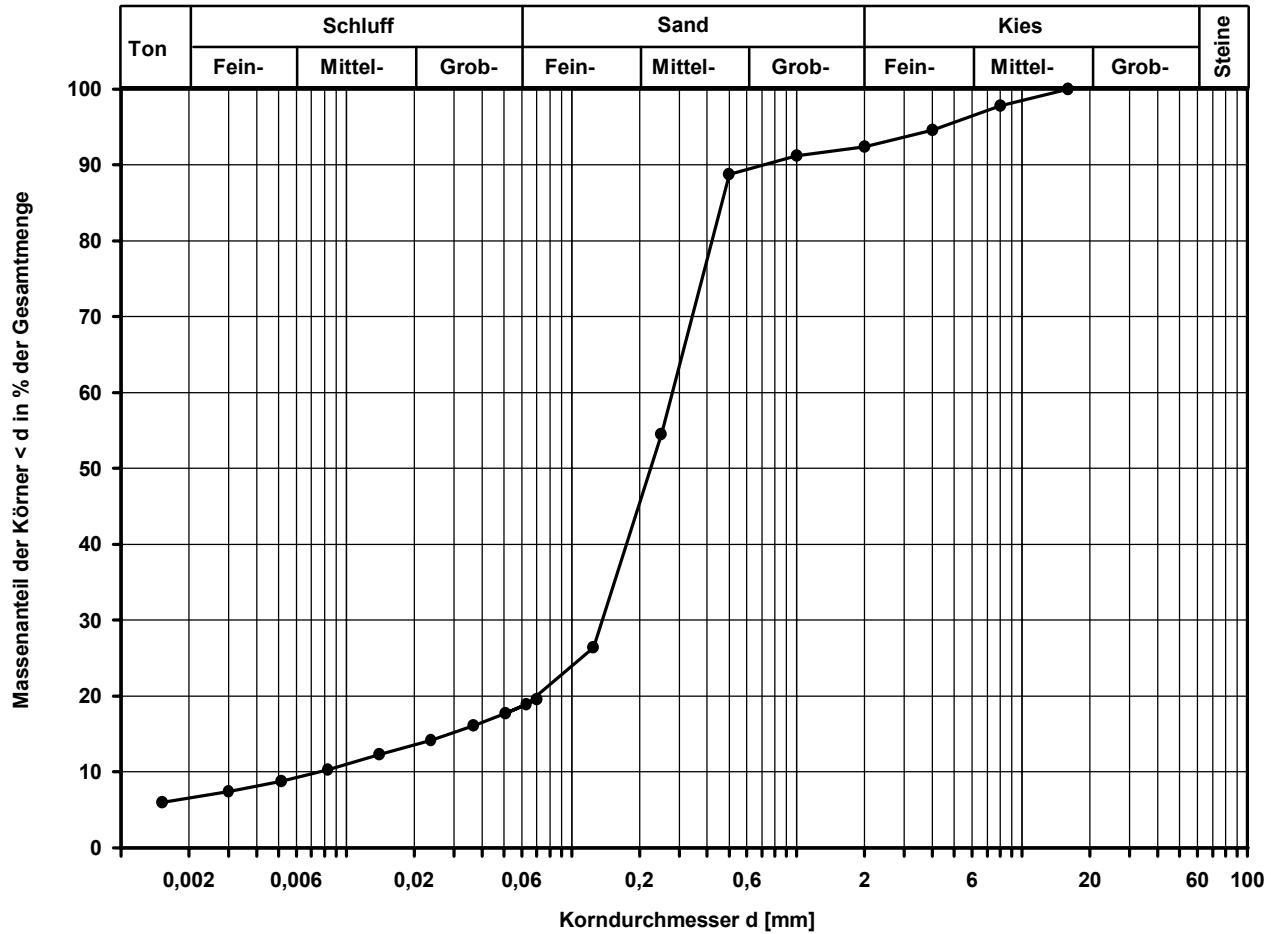
nach Beyer: 3,466E-07 m/s

nach Bialas: 7,866E-06 m/s

Bewertung der Frostempfindlichkeit nach ZTV E-StB 17, Ausgabe 2017 (Anteil < 0,063 mm = 18,9%):
Frostempfindlichkeitsklasse F3

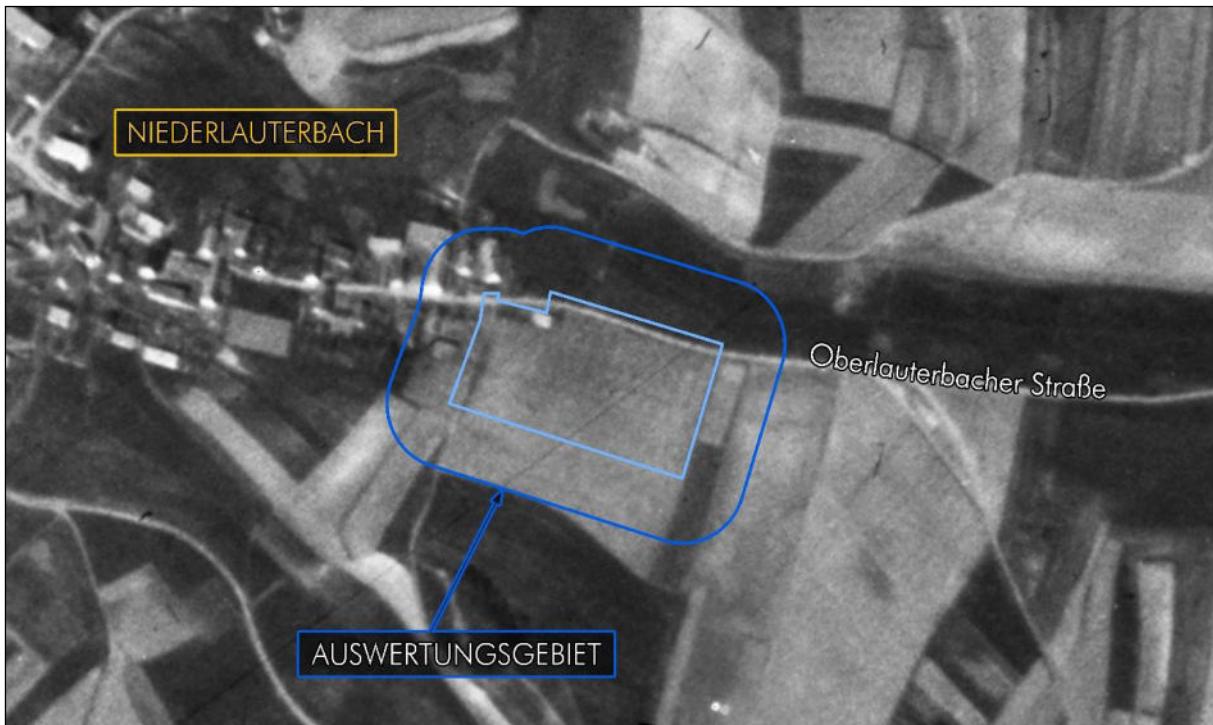
Abb. 2: Das Projektgebiet (hellblau markiert) mit dem um 50 m gepufferten Auswertungsgebiet (dunkelblau) am 09.04.1945 (Flug-Nr. 32-0984, #5028, Ausgangsmaßstab ca. 1 : 50.000).

Die Lage des Projektgebietes (vgl. Abb. 1-2, hellblaue Markierung) wurde näherungsweise auf die historischen Luftbilder übertragen und mit einem Sicherheitspuffer von 50 m versehen (vgl. Abb. 2, dunkelblaue Markierung).

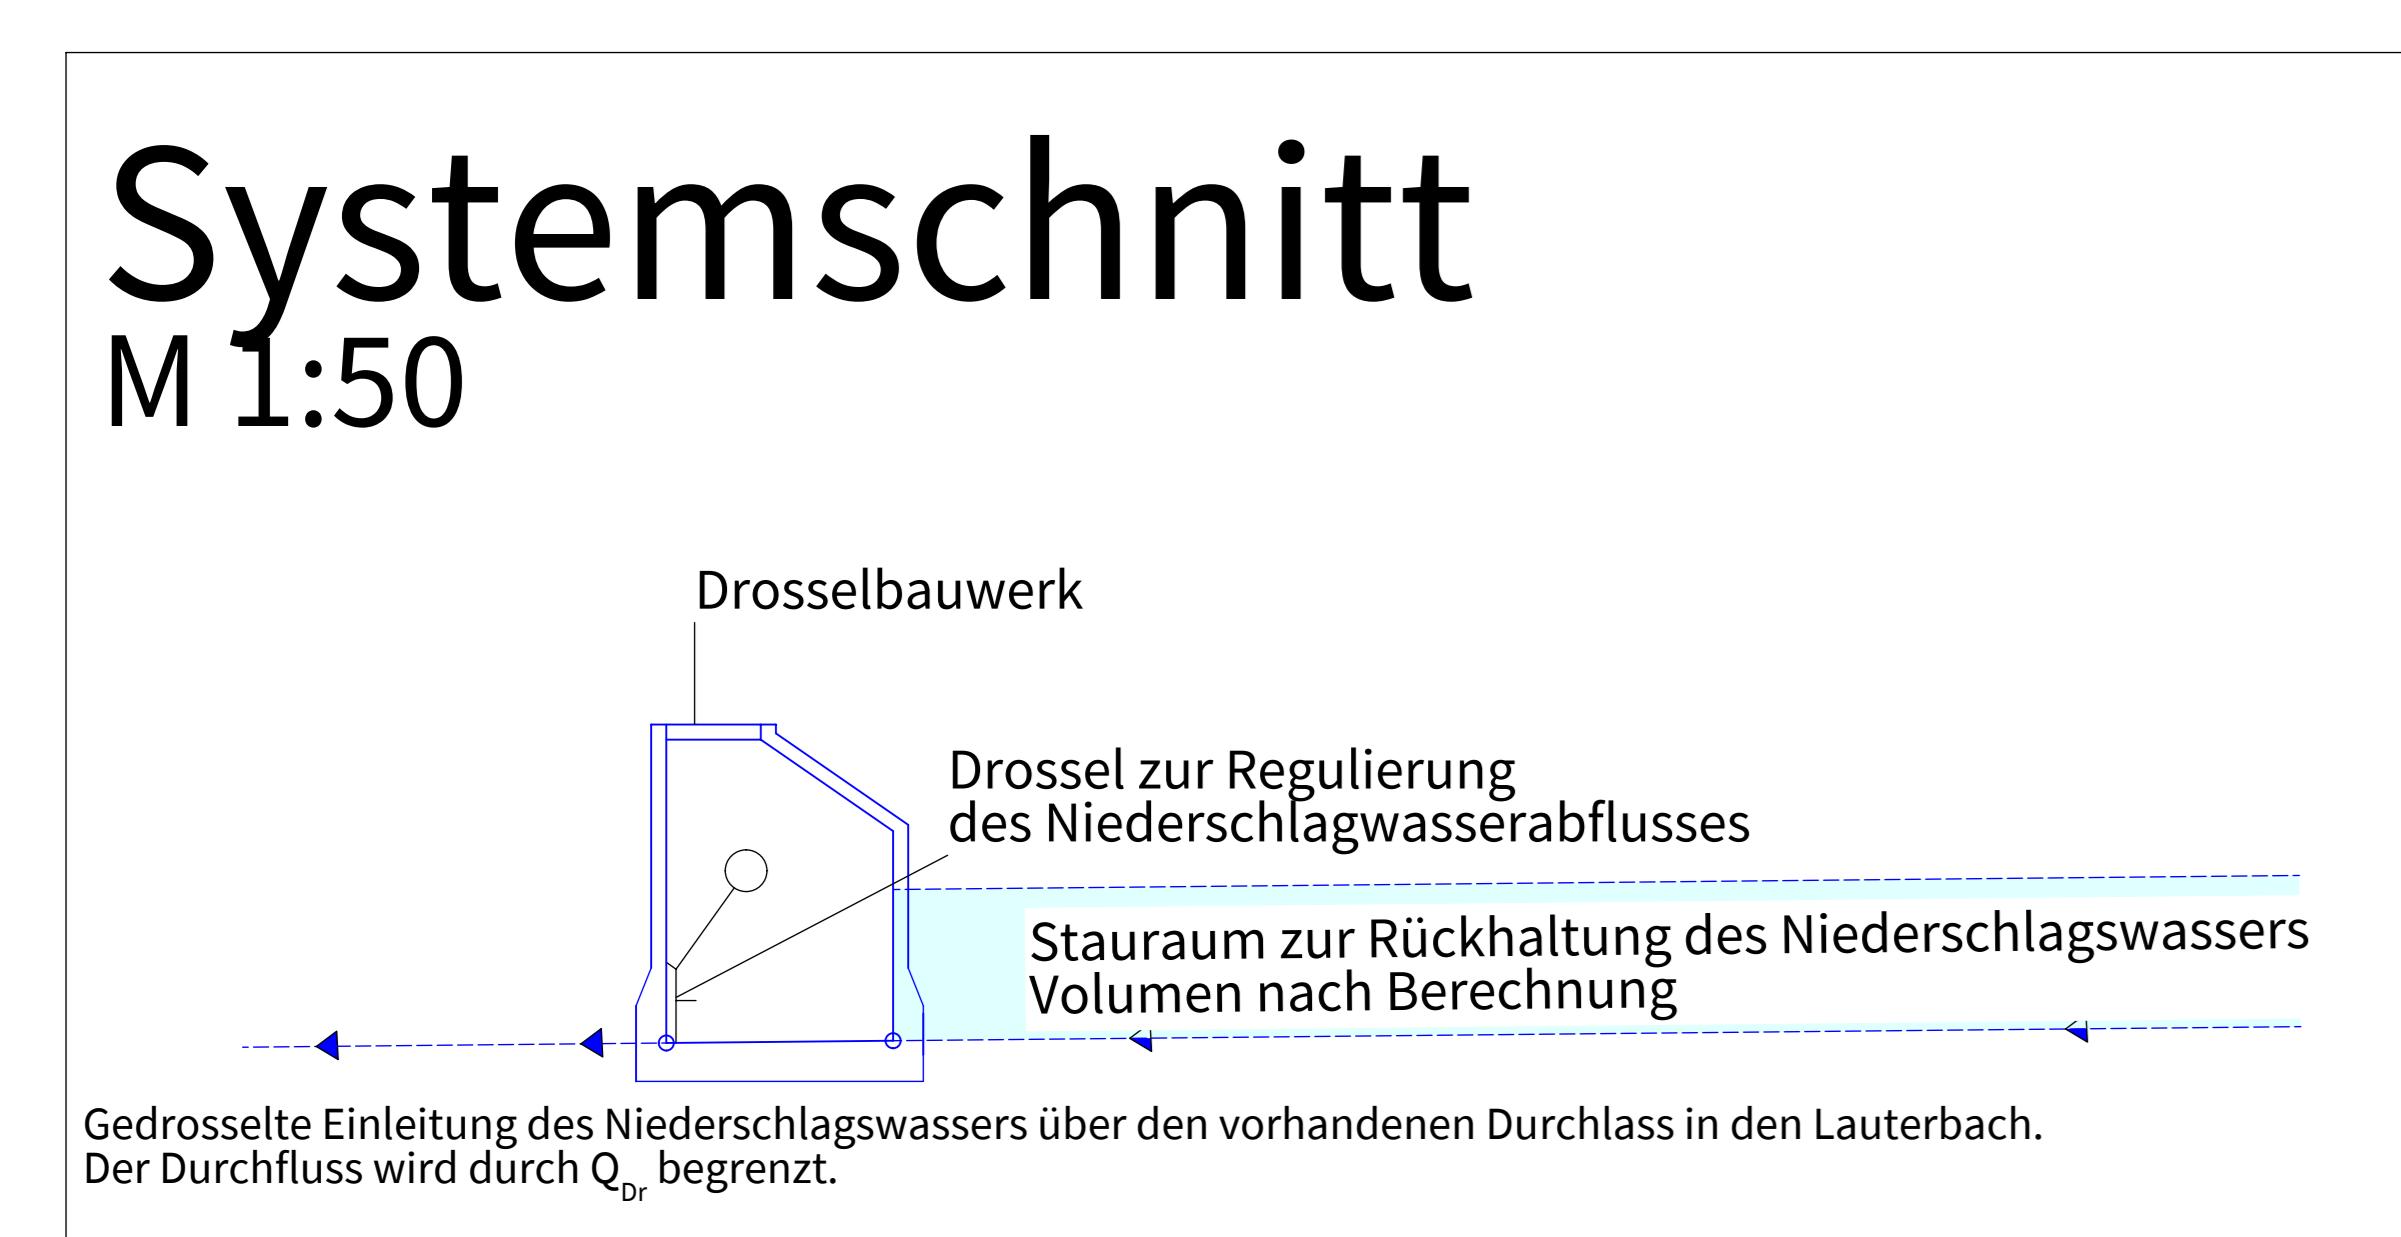
Systemschnitt

M 1:50
